### ИССЛЕДОВАНИЕ ТЕХНИЧЕСКОГО СОСТОЯНИЯ ТЕХНОЛОГИЧЕСКИХ ТРУБОПРОВОДОВ В ПРОИЗВОДСТВЕ ПИГМЕНТОВ

*ФГБОУ ВО «Тамбовский государственный  
технический университет», г. Тамбов, Россия;  
ПАО «Пигмент», Тамбов, Россия*

**Аннотация:** Представлены результаты исследования коррозионного износа технологических трубопроводов в производстве пигментов на ПАО «Пигмент». Проведен анализ экспериментальных исследований. Показано, что в процессе эксплуатации большинство технологических трубопроводов подвергаются значительному коррозионному износу. Предложены рекомендации по повышению безопасной эксплуатации технологических трубопроводов в производстве пигментов.

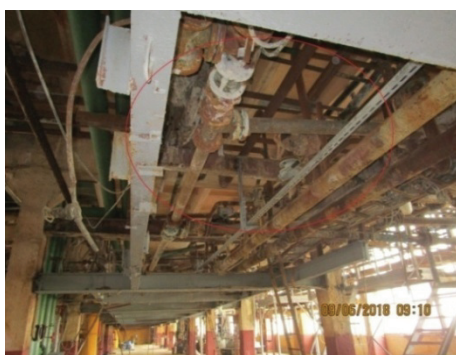
Как следует из рисунков, наружная поверхность практически всех трубопроводов подвержена воздействию внешней коррозии. В частности, имеет место значительный коррозионный износ запорного крана, а также фланцевых соединений и трубопроводов, примыкающих к нему (см. рис. 1) (на фотографиях зоны коррозионного износа более темные). Это обусловлено, очевидно, тем, что воздушная среда цеха характеризуется высокой влажностью вследствие недостаточной герметичности как технологического оборудования, так и трубопроводов.

**Рис. 1. Коррозионный износ наружной поверхности трубопровода и его деталей**

Во-первых, необходимо проводить регулярное окрашивание труб антикоррозионной краской или использовать специальные антикоррозионные покрытия. Во-вторых, следует осуществлять постоянное наблюдение за состоянием наружной поверхности участков трубопроводов, проложенных открытым способом, и их деталей. При этом особое внимание следует уделять сварным швам, фланцевым соединениям, изоляционным покрытиям, компенсаторам, опорным конструкциям, а также участкам, на которых возможна вибрация труб.

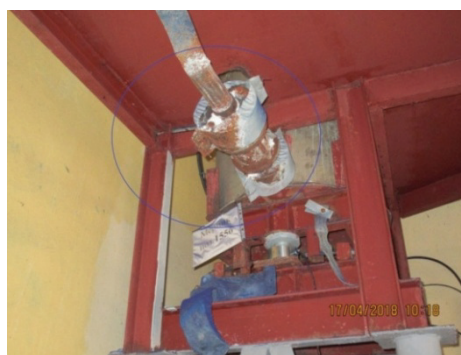
**Рис. 2. Коррозионный износ трубопроводной обвязки мерника раствора едкого натра**
